Asunto: Solicitud de seguimiento y acompañamiento a proyectos en el marco de Compromisos Colombia.

“EL FONDO NACIONAL DE GESTIÓN DEL RIESGO DE DESASTRES a través de LA FIDUPREVISORA S. A. celebró contrato de obra No. 9677-PPAL-610-2021 con el CONSORCIO ACHI 2020 representado legalmente por EDGAR RAFAEL CANTILLO MELENDEZ, cuyo objeto es la INTERVENCIÓN CORRECTIVA MEDIANTE LA REHABILITACIÓN DEL DIQUE EXISTENTE PROTECTOR CONTRA INMUNDACIONES MARGEN DERECHA DEL RIO CAUCA ENTRE LOS CORREGIMIENTOS DE BAUTISTA Y PUERTO VENECIA DEL MUNICIPIO DE ACHÍ-BOLIVAR.

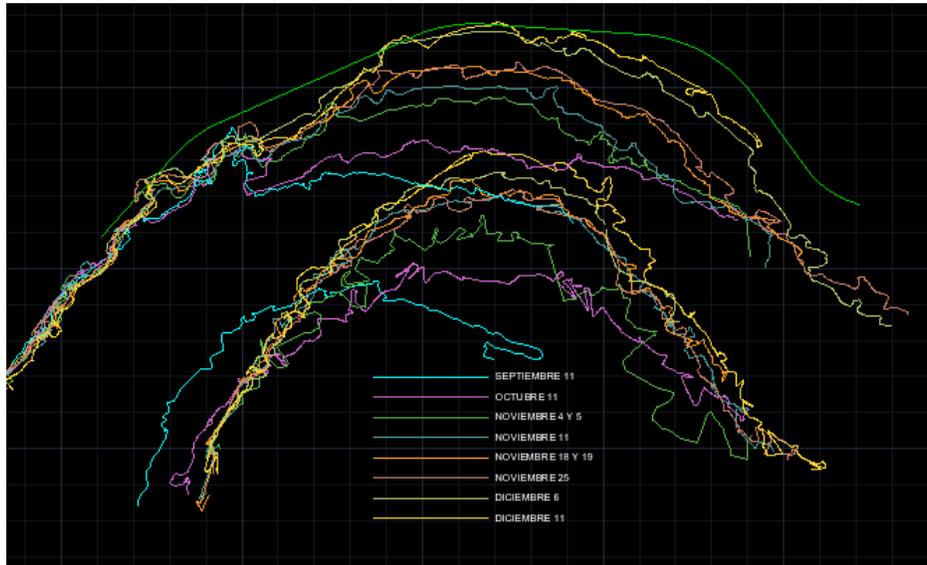
Líneas de orilla obtenidas en control batimétrico semanal.

Se presentó un desplazamiento de la línea de navegación propias de una migración del tramo en intervención del río Cauca, esto se debe a las condiciones de flujo característico de una forma sinusoidal del cauce donde se establece un régimen de flujo helicoidal. La necesidad de realizar un dragado de acuerdo con el crecimiento exponencial que tuvo la isla, el cual fue evidenciado en los controles batimétricos que se venían realizando.

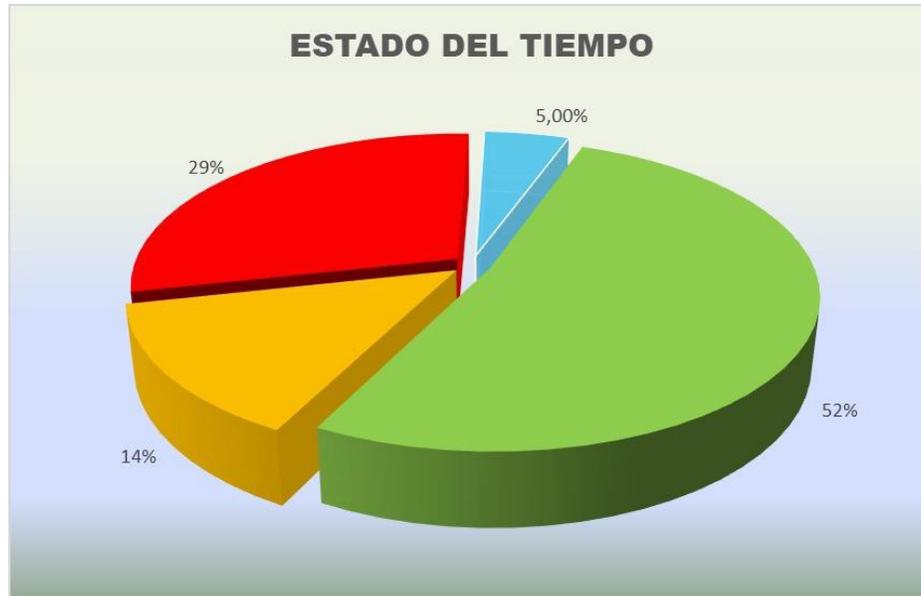
Cantidad de tiempos muertos

En el siguiente gráfico mostramos los tiempos muertos donde las condiciones en sitio no permiten la continuidad de los trabajos debido a los diferentes factores.

PORCENTAJES			
SECO	LLUVIA MODERADA	LLUVIA INTENSA	OTROS
1	2	3	4
52%	14%	29%	5,00%

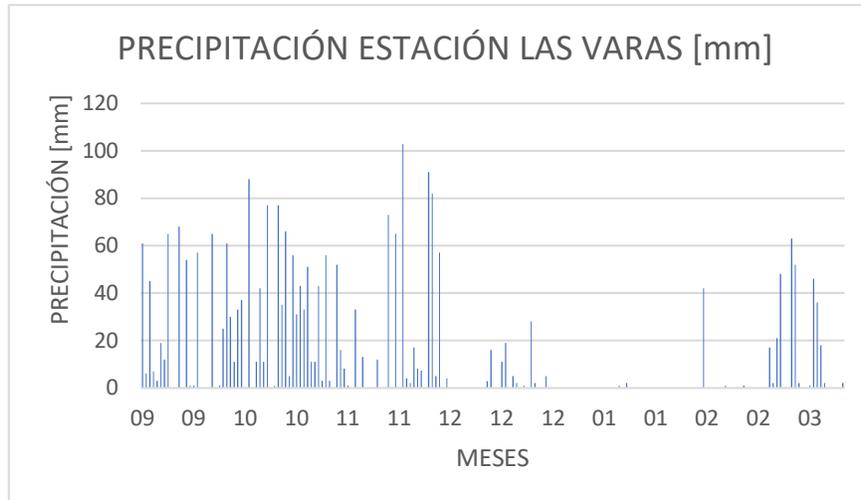
Gráfica 1: tiempo vs precipitación.

A continuación, se presenta la gráfica 1 con la relación tiempo-precipitación desde el inicio del contrato hasta la presente fecha, la que muestra cómo se han presentado lluvias durante todo el periodo de ejecución del contrato.

De la anterior grafica se puede llegar a inferir que, de los 180 días desde el inicio del proyecto, 90 días han sido lluviosos el cual corresponde a un 50% de precipitación en este intervalo de tiempo, de los cuales en 41 días hubo precipitaciones fuertes lo que equivale al 23% del tiempo de obra. Para determinar el tiempo perdido debemos tener en cuenta que una vez finalizada la precipitación se deben realizar actividades para reparación de vías de acceso y verificar que los equipos puedan transitar con seguridad. Debido a que las precipitaciones fueron constantes durante un periodo de 2 meses hubo que realizar actividad para adecuar los espacios correctamente, esto por su parte consumió un porcentaje del tiempo adicional a la lluvia el cual equivale a por lo menos dos días por cada día de precipitación fuerte. Cabe destacar que las lluvias afectan el material de llenado, el paso de volquetas, el flujo de excavadoras, la extracción del material, el aumento del rio sobre las plataformas; las cuales son actividades que no solo se afectan por el día de lluvia sino por el tiempo y la inclemencia de esta. Es por esto por lo que debe realizarse un retroceso por cada día de lluvia para poder alistar la superficie y las áreas a intervenir.

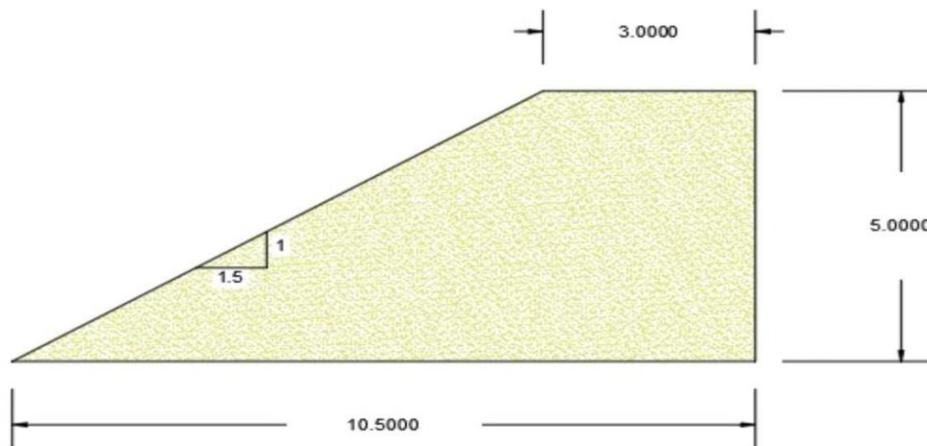
- 1- Construcción de un contradique no carretable con material transportado como elemento para robustecer el dique de cierre, este dique tiene las siguientes características corona de 3 m, base de 10,5 m en promedio, talud 1:1,5, altura promedio de 5 m.

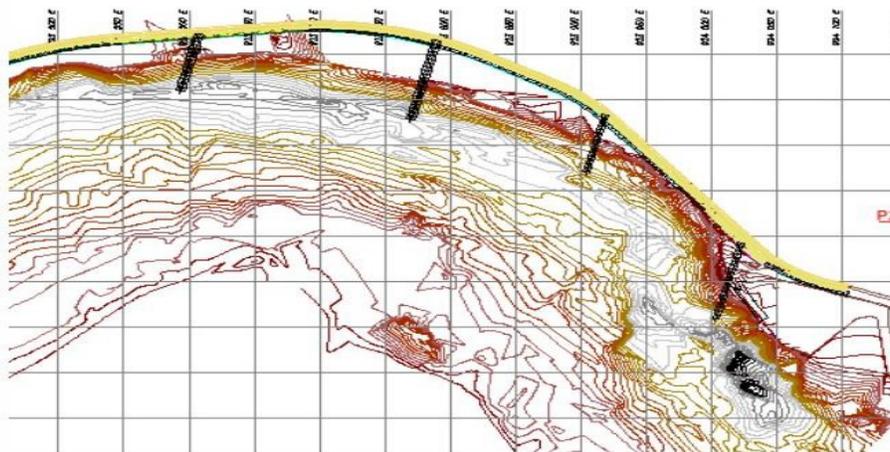
- 2- Construcción de espigones siguiendo el esquema mostrado a continuación.

El objetivo de estos espigones es rectificar las líneas de flujos. En mayor medida se evidencia que en tramo norte hay una afectación mucho mayor por lo cual se ubicarán una mayor cantidad de espigones, los cuales serán revisados por los especialistas hidráulicos del consorcio para garantizar su buen funcionamiento. Cabe resaltar que sobre el tramo sur se recomienda la misma metodología, pero en menor medida ya que es una zona que presenta presiones dinámicas menores, pero no despreciables lo cual sugiere que deben

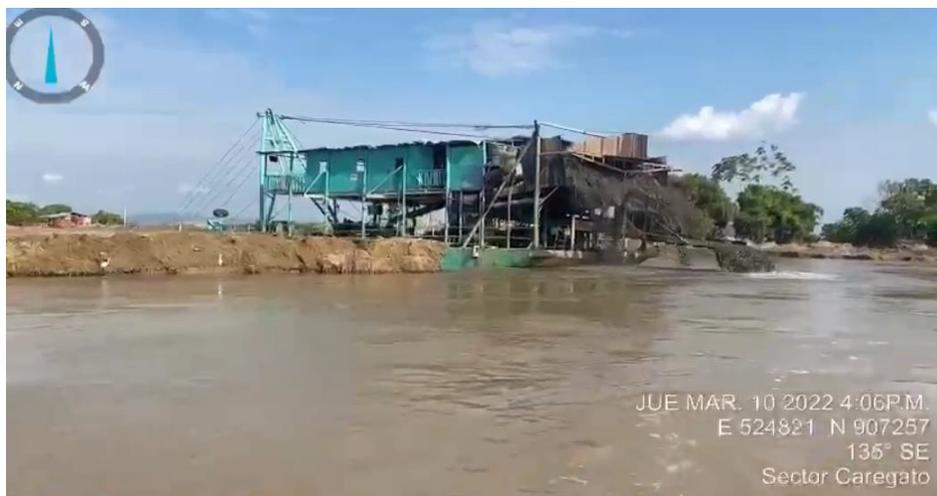
- c- La descarga de las dragas debe ser en sitios seguros y de no interferencia de las operaciones, ni mucho menos realizar descargas sobre la barra en formación sobre la margen derecha del meandro, a continuación, evidencia de lo sucedido.

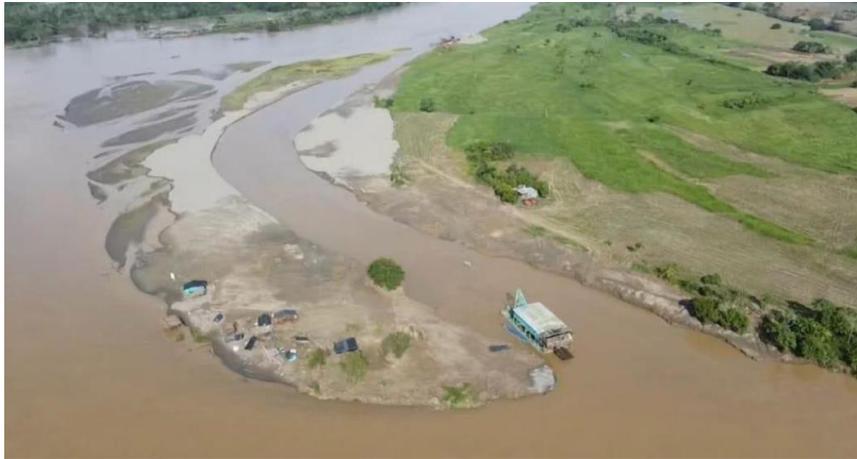
- d- Se Debe rectificar la línea de navegación de este nuevo canal, en la imagen siguiente se aprecia que está teniendo el mismo comportamiento que el meandro, por lo tanto, su eficiencia se va a ver reducida.

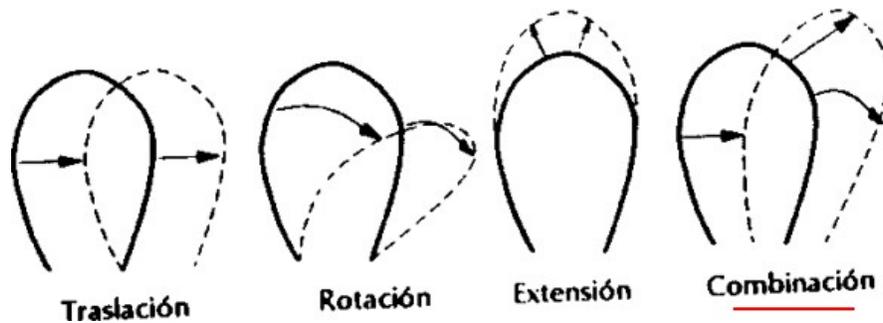
Encontramos que el río Cauca ha sufrido un desplazamiento asociado a la migración del meandro en el cual se presenta la emergencia, este fenómeno este asociado a la dinámica fluvial del área en intervención.

En este caso tenemos el caso de combinación como lo indica la figura #4, para ello se presenta el comportamiento de los bordos del río Cauca, donde se verifica la naturaleza de la migración que se presenta actualmente.

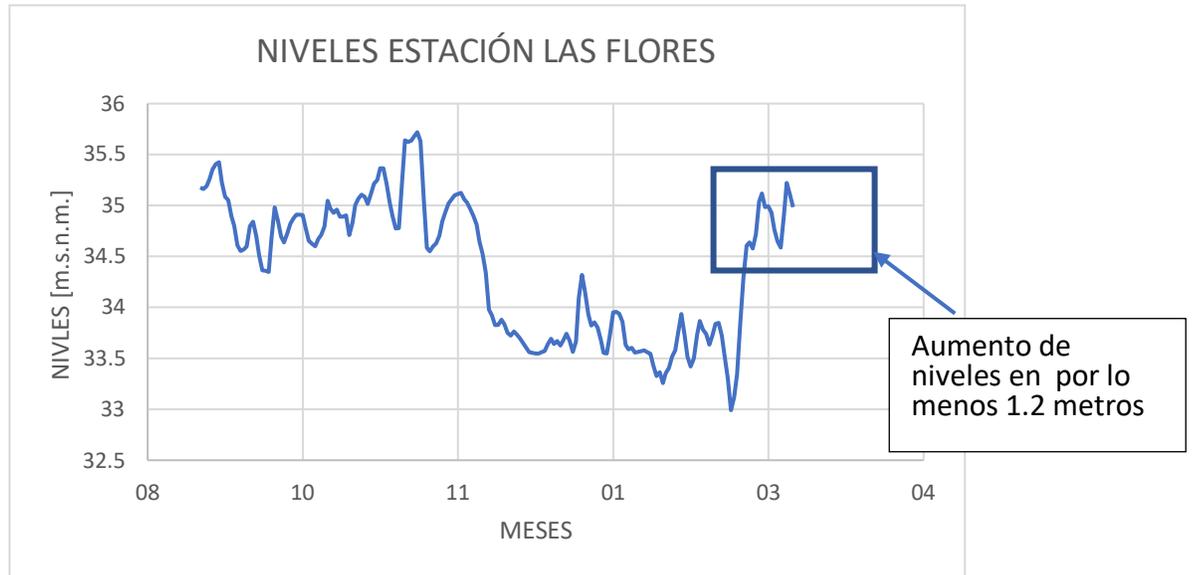
Ilustración 1. Registro de niveles IDEAM

La reparación del dique en la localidad de Caregato se venía ejecutando de manera óptima llevando a cabo la unión de los frentes sur y norte.

Durante el desarrollo del cierre se consideró la época seca del año hidrológico obedeciendo a una estructuración en la cual se es posible trabajar en el régimen medio con una probabilidad asociada al 90% del histórico anual, la cual nos indica una tendencia de disminuir los niveles hasta el mes de abril. Dicho proceso hidrológico puede evidenciarse en la curva de frecuencia de niveles excedidos que se realiza para la estación Las Flores que comprende un periodo entre 1974-2021.

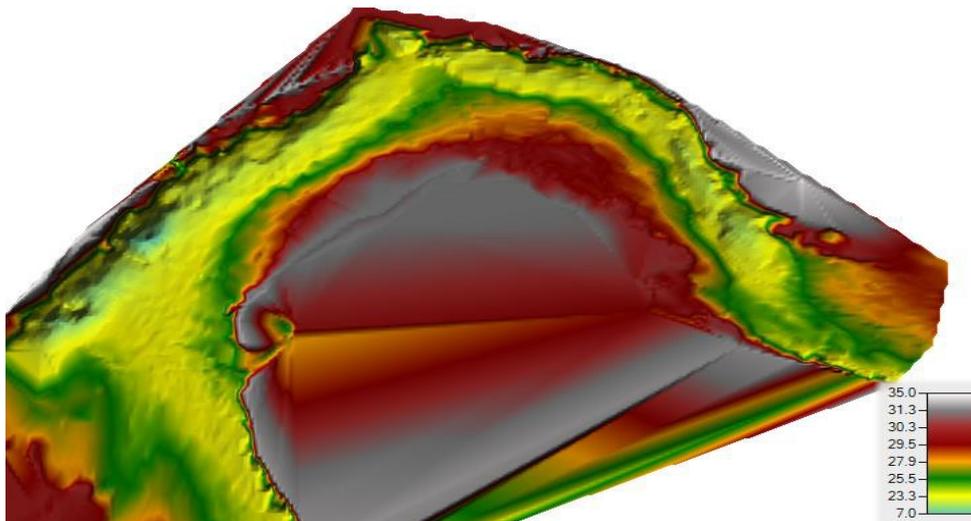
Batimetría 19 de marzo 2022

Debido a lo encontrado en la batimetría de 19 de marzo se determinó realizar una oreja de cierre de por lo menos 568 metros de longitud para evitar trabajar las condiciones adversas que representa operar con sistemas de megabolsas con profundidades mayores a 12 metros. Seguidamente se presenta un esquema con la oreja propuesta para rodear de manera óptima ya que realizar el cierre por el eje del trazado anterior representa un consumo significativamente superior de recursos tanto material como mano de obra.
